# DIAGNÓSTICO HABITACIONAL

Plano Local de Habitação  
de Interesse Social de Itajaí

# CARACTERIZAÇÃO DOS ASSENTAMENTOS PRECÁRIOS

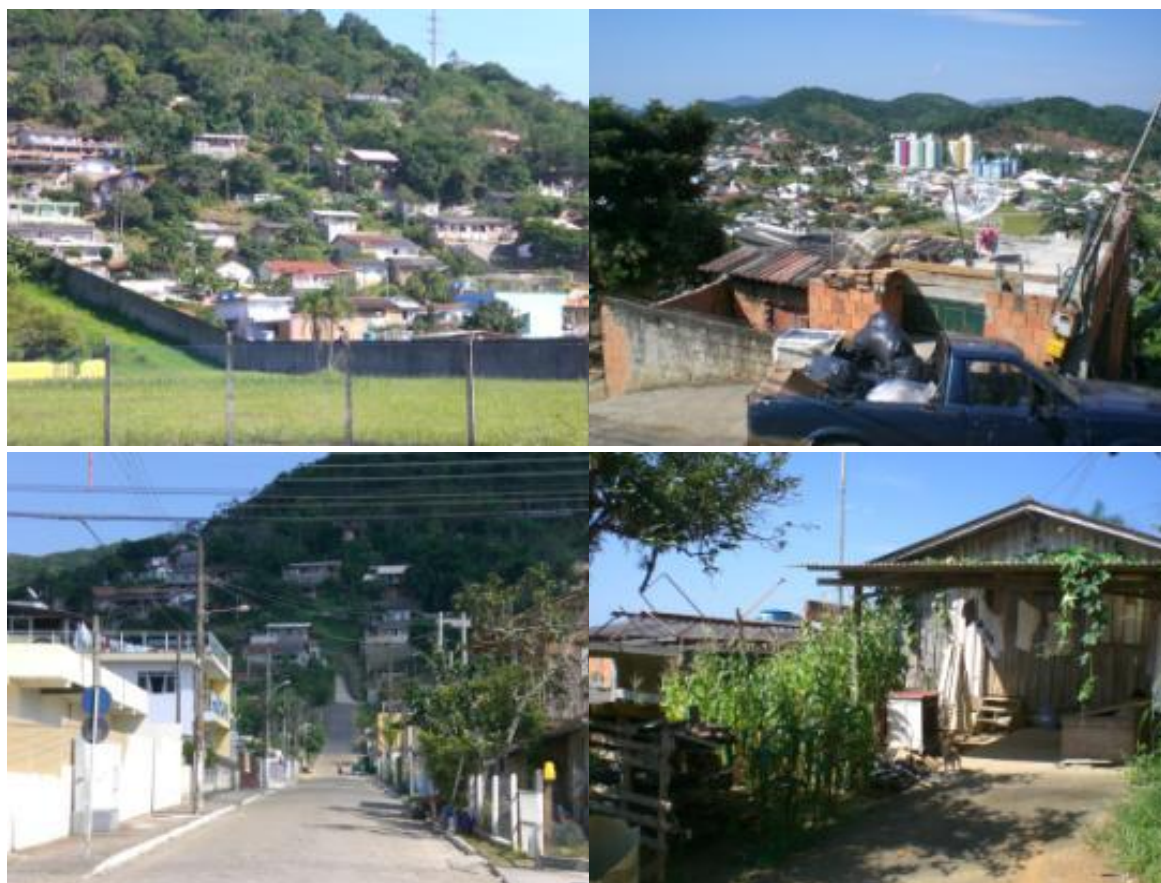
## LEVANTAMENTO FOTOGRÁFICO

Ocupação de encosta, iniciando da parte plana no pé do morro com casas melhores e adequadas há moradia, conforme vai subindo a encosta as casas vão piorando do ponto de vista da precariedade, risco geológico e situação fundiária, com exceção da parte do topo superior do morro onde se encontram 1 sítio e outras 6 casas de classe média em ótimas condições e com terrenos amplos e consolidados. No momento da visita flagrou-se o início da construção de uma nova residência, próximo ao topo do morro. As ocupações aparentam certa estabilidade a partir de cortes no perfil natural do terreno já consolidados e com bastante vegetação no entorno.

**Principais Problemas:** Área de encosta, vulnerável a deslizamentos e regularização fundiária.

Assentamento CONSOLIDÁVEL COM REMOÇÃO, sendo necessária a remoção de 35 unidades e realização de ações de melhoria habitacional e regularização fundiária em 35 unidades.

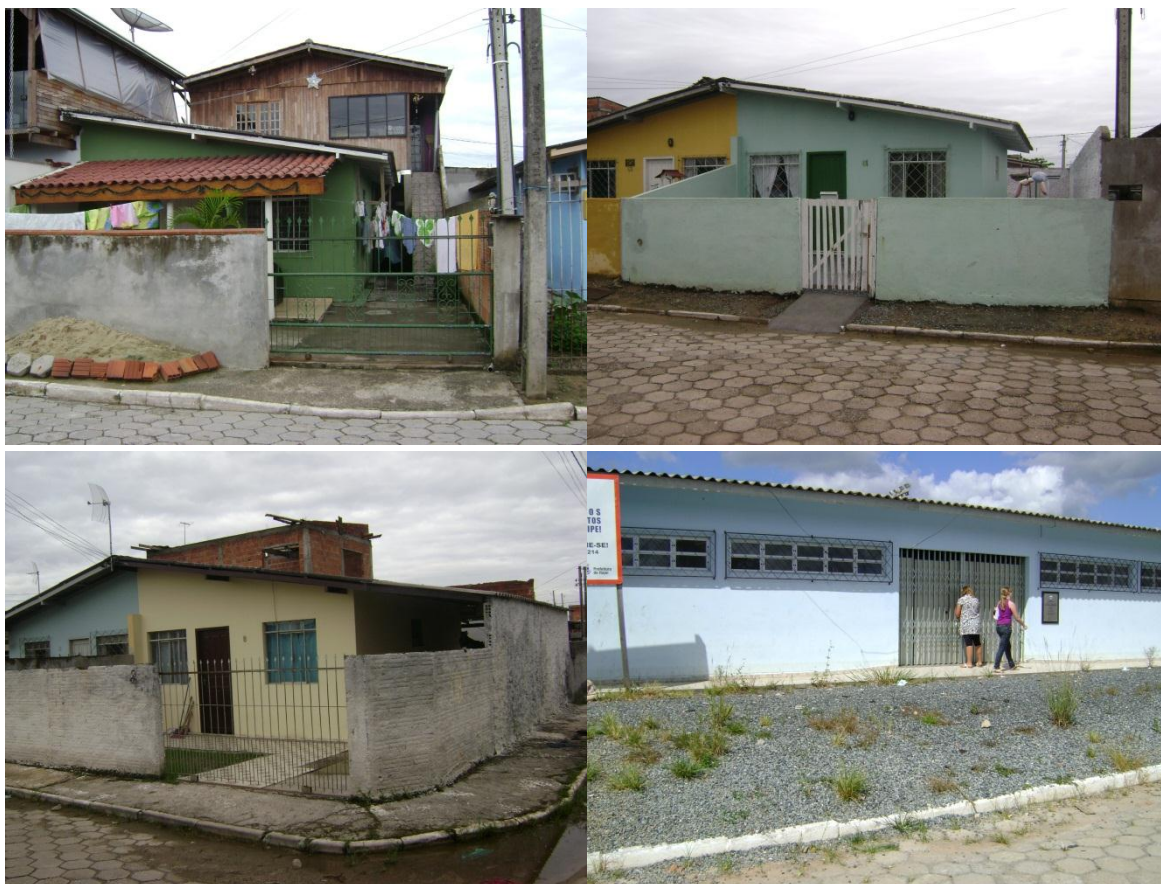
## LEVANTAMENTO FOTOGRÁFICO

**Tipologia Habitacional:** Alvenaria.

**Principais Problemas:** Regularização fundiária, ausência de trabalho social com acompanhamento contínuo.

Assentamento CONSOLIDADO, sendo necessária a regularização fundiária das unidades habitacionais.

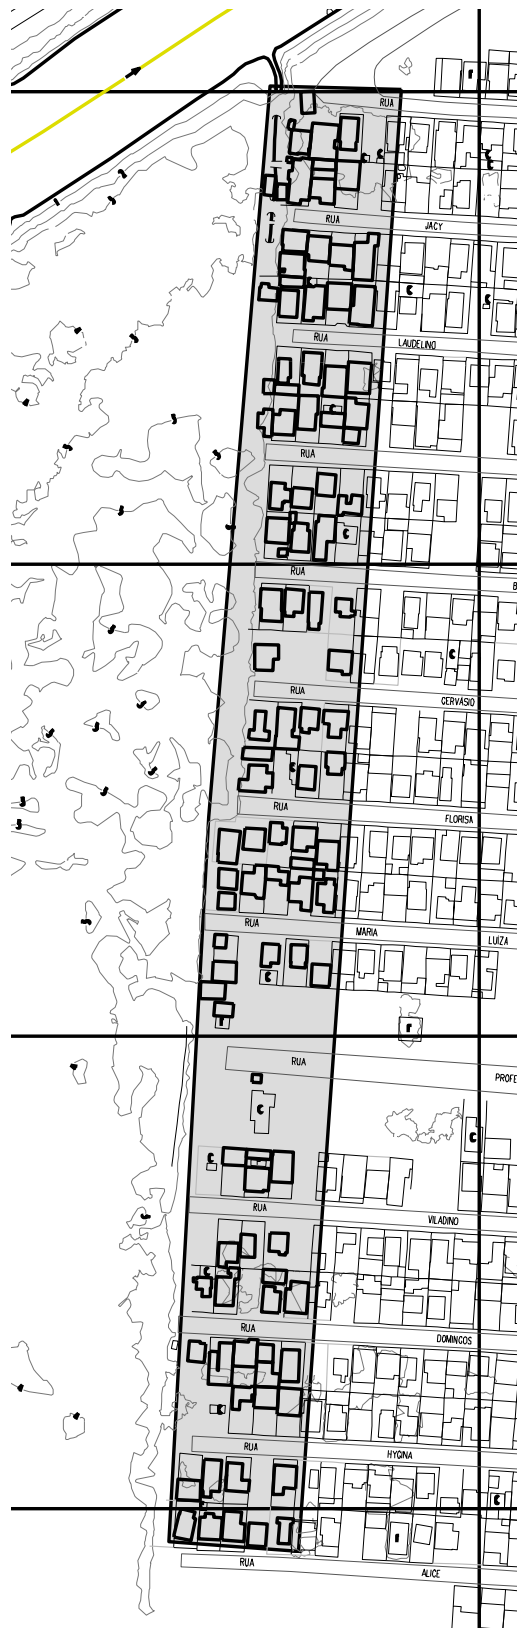
Figura 69 - Planialtimétrico da  
Área 22 – Lot. Nilo Bitencourt.

Ocupação de área plana, no final de vias transversais sem saída, limitadas por um córrego e um grande terreno em que será implantado um loteamento privado.

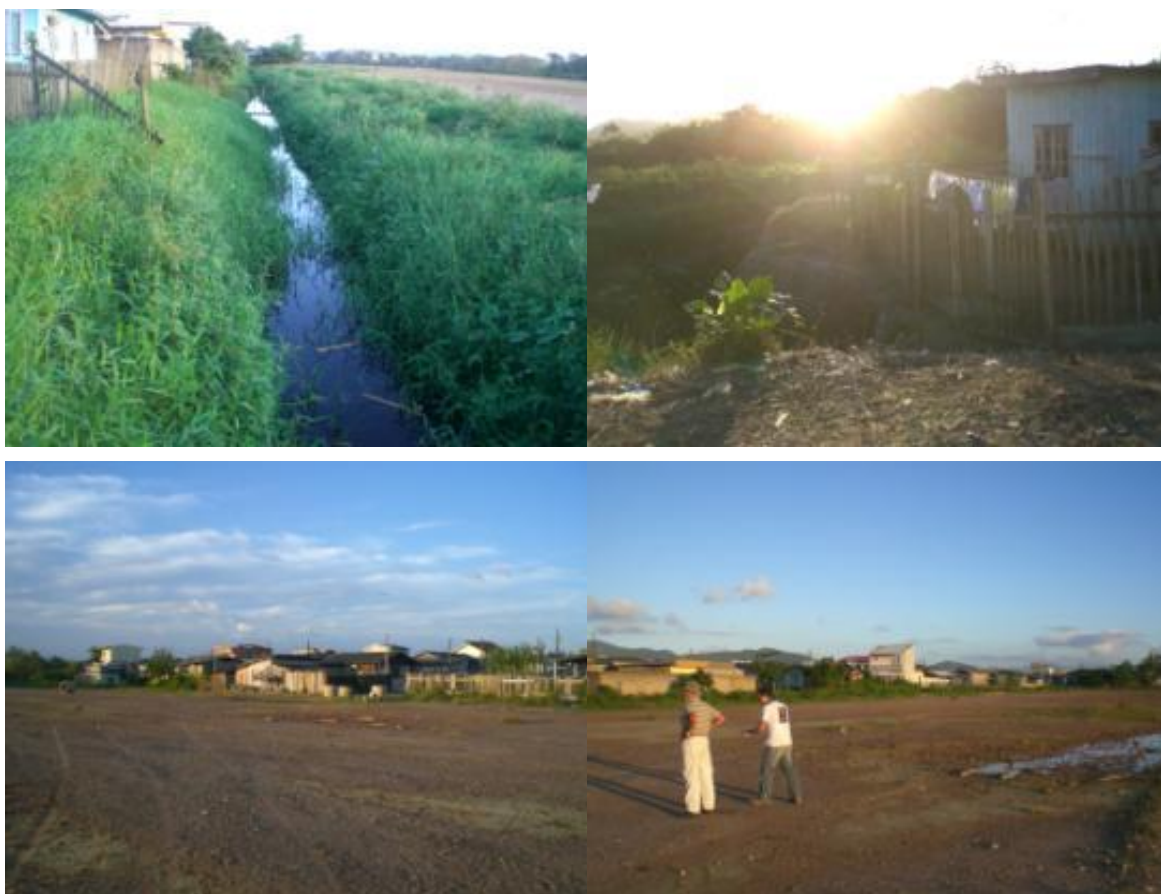
### LEVANTAMENTO FOTOGRÁFICO

**Tipologia Habitacional:** Madeira de aproveitamento, Madeira aparelhada e alvenaria.

**Esgoto:** Despejado diretamente no córrego.

**Principais Problemas:** Insegurança fundiária, vala esgoto no fundo das casas.

**Desastre 2008:** Houve uma lâmina de água de até 1,90m.

Assentamento CONSOLIDÁVEL SEM REMOÇÃO, sendo necessária a regularização e melhorias das unidades habitacionais e infraestrutura.

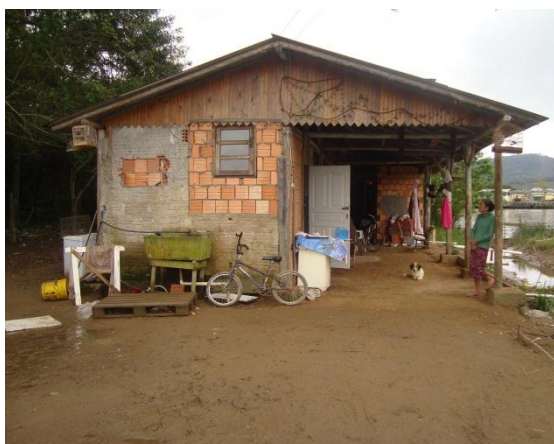
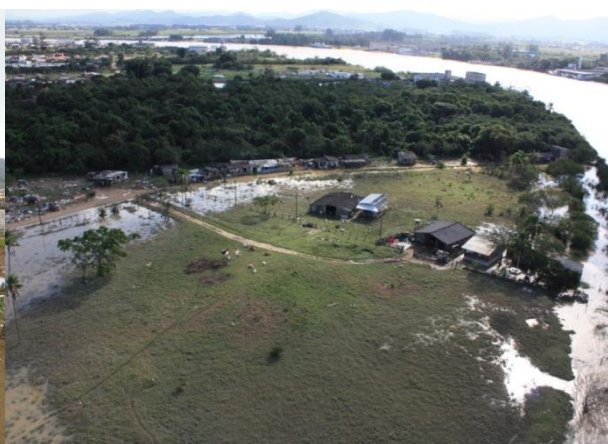
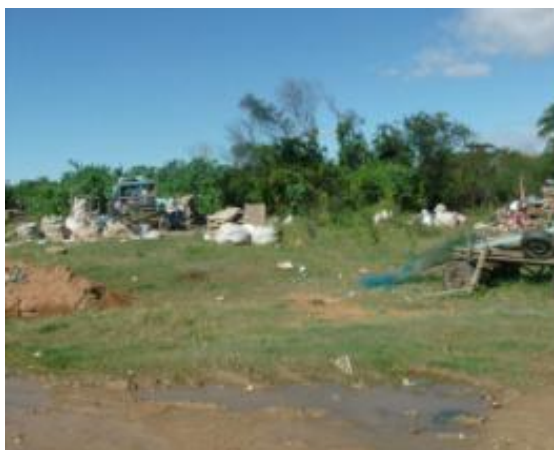
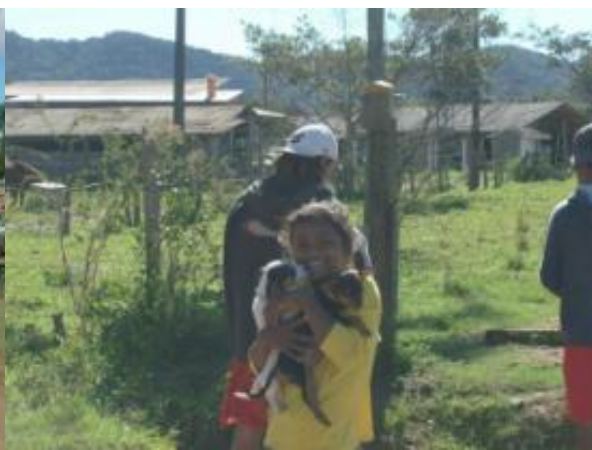
## LEVANTAMENTO FOTOGRÁFICO

Casas muito precárias em situação degradante. Quatro famílias são catadoras de lixo e trabalham no local.

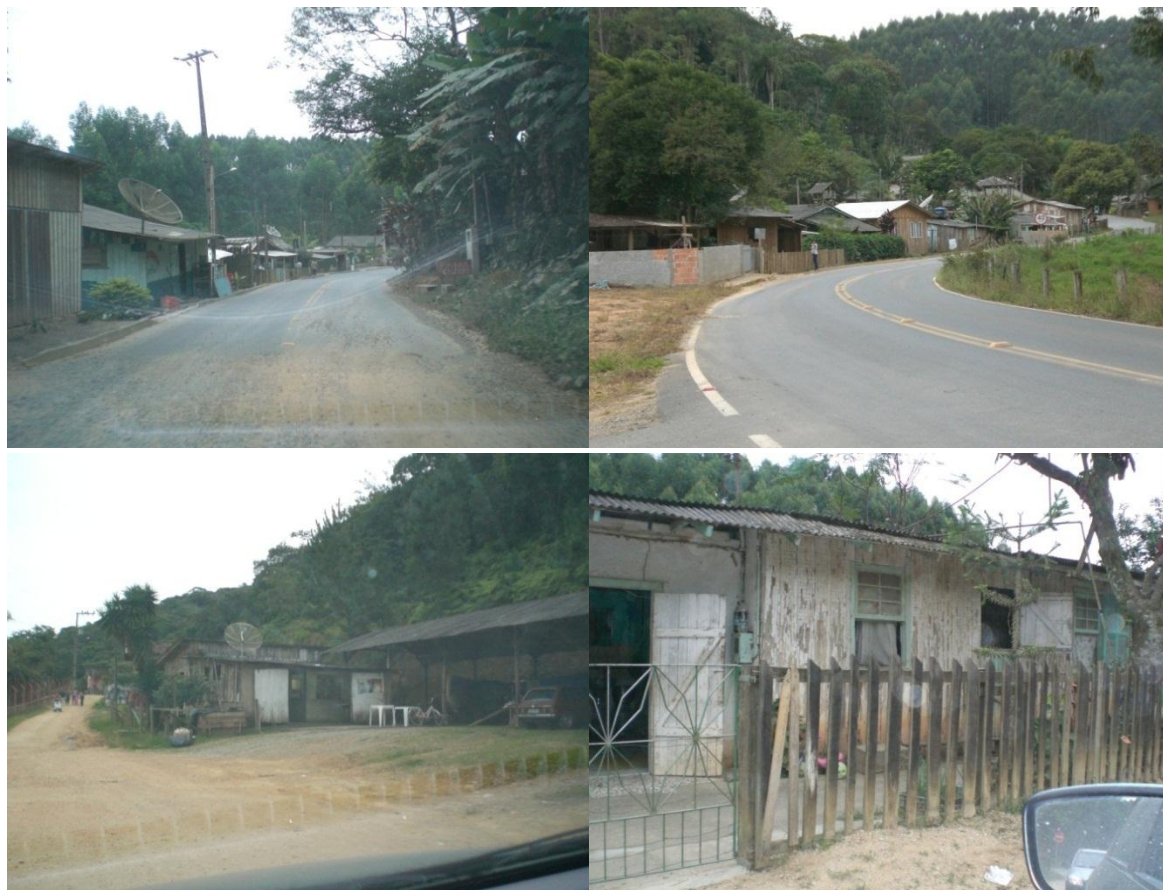
**Principais Problemas:** Precariedade das residências, principalmente nas encostas.

Assentamento CONSOLIDÁVEL COM REMOÇÃO, sendo necessária a remoção de unidades e realização de ações de melhoria habitacional e regularização fundiária.

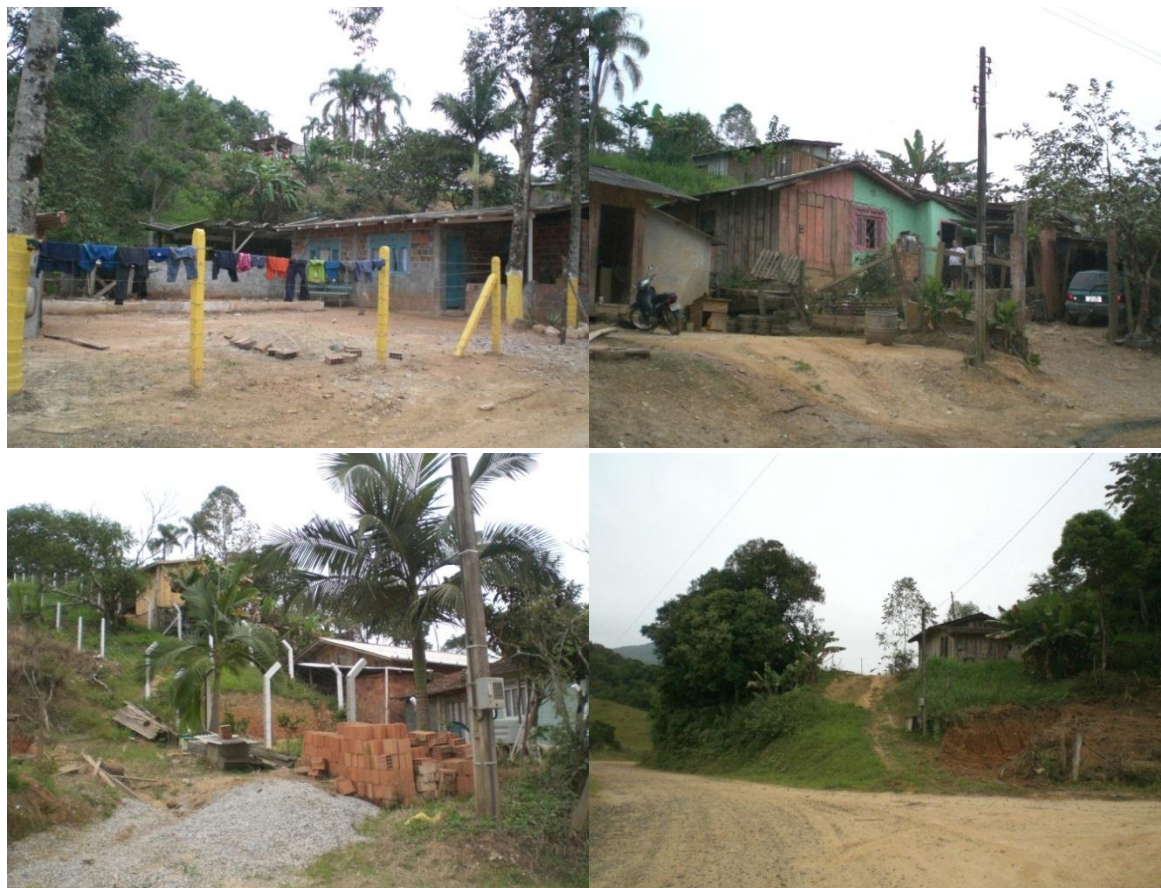
**Principais Problemas:** Precariedade das residências, regularização e encosta.

Assentamento CONSOLIDÁVEL COM REMOÇÃO, sendo necessária a remoção de unidades e realização de ações de melhoria habitacional e regularização fundiária.

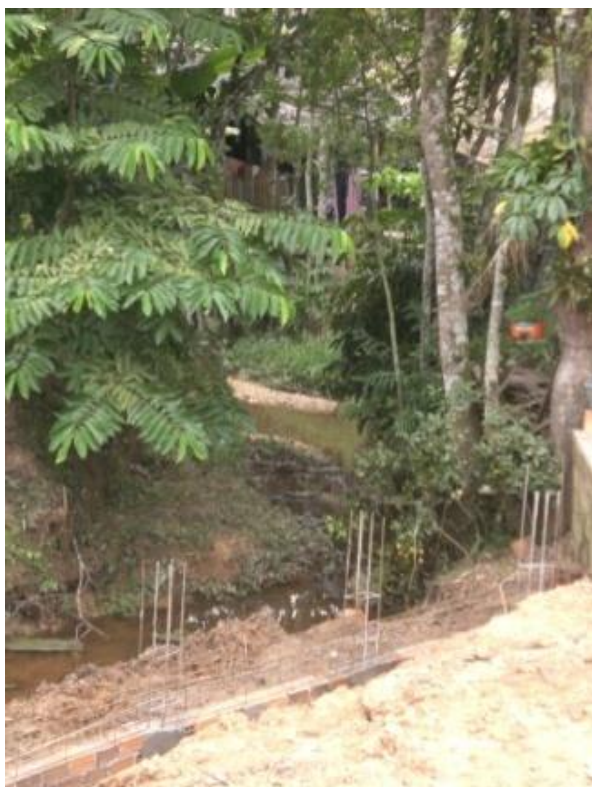
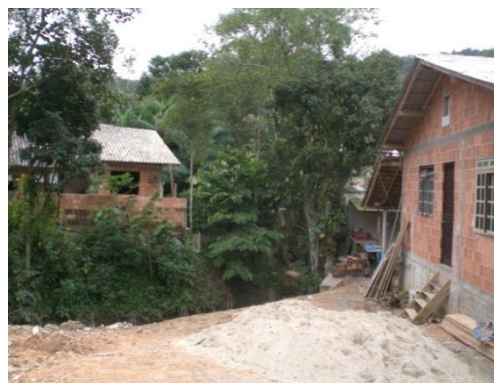
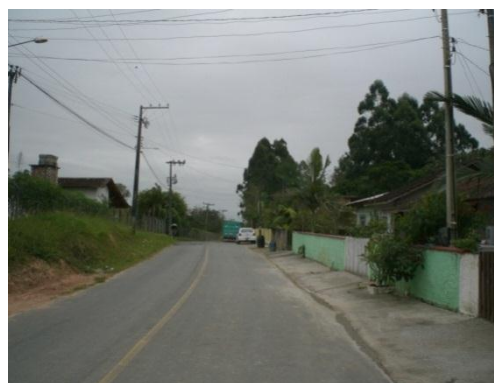
**Principais Problemas:** Distância da infraestrutura e serviços urbanos.

Assentamento NÃO CONSOLIDÁVEL, sendo necessária a remoção de unidades.
